Gefahrenhinweiskarte von Mecklenburg-Vorpommern

- Massenbewegungen auf Jasmund / Rügen -

Landesamt für Umwelt, Naturschutz und Geologie

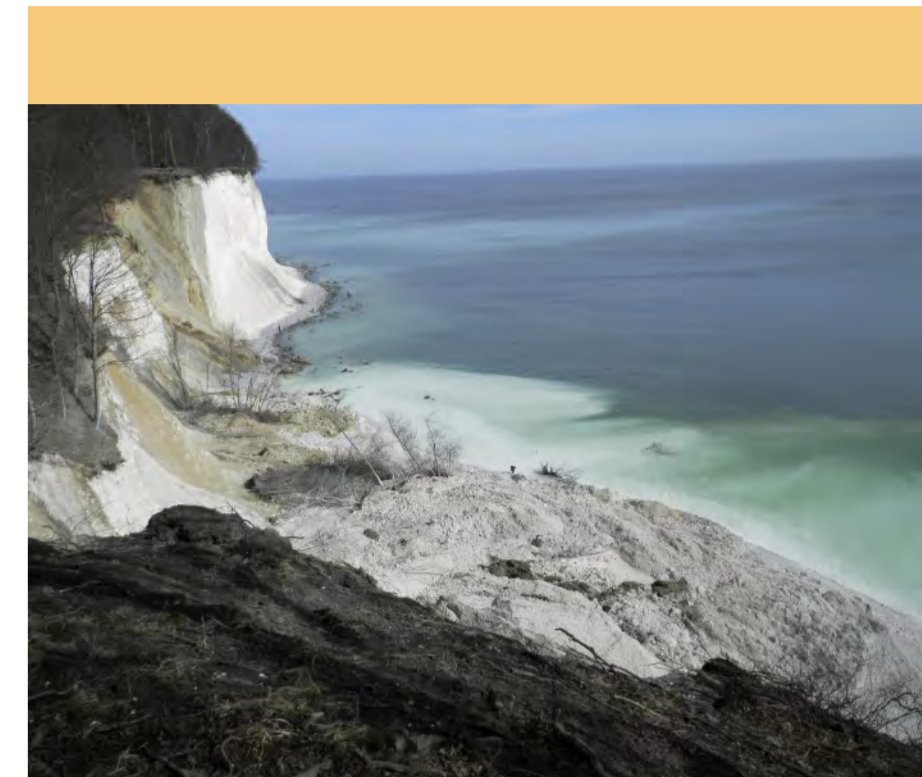
Teilkarte A
Jasmund Bereich Fahrnitzer Ufer bis Lohme mit Kreide-Komplexen IXb - XXV und Pleistozän-Streifen 10 - 26

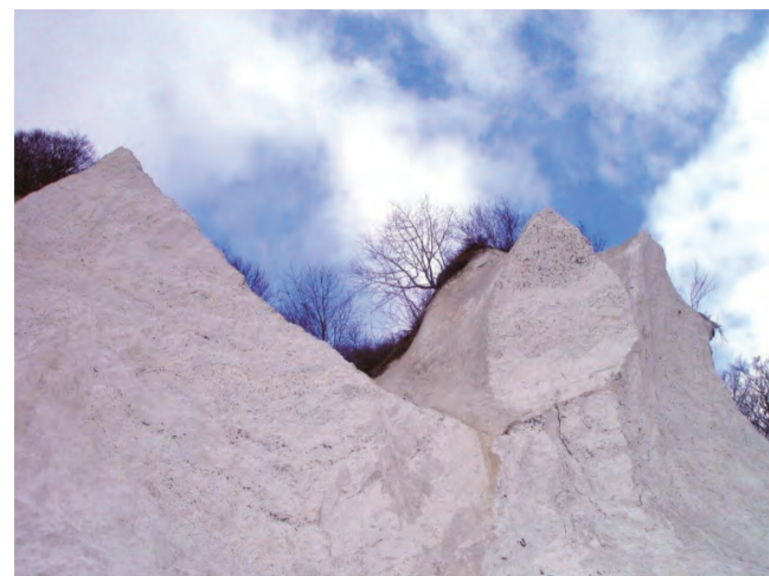
Flächiges Versagen

Nach den Abbrüchen im Winter 2005 deutlich sichtbar: Steile Abbruchflächen an den Wissower Klinken folgen teilweise dem Verlauf von Feuersteinlagen (Foto: K. Obst, 2005).

Anfällig für Massenbewegungen sind in Mecklenburg-Vorpommern stark geklüftete Gesteine, wie z.B. die eistektonisch beanspruchten Schollen aus Rügiger Schreibeckkreide an den Küsten der Halbinseln Jasmund und Wittow. Eine verwitterungsbedingte Auflockerung des Gefüges kann unter Einwirkung von Klüftwässern und einem häufigen Wechsel von Frost- und Tau-perioden zu Abbrüchen führen. Dabei wird je nach Orientierung der Abrissflächen zu vorhandenen Schicht- oder Klüftflächen zwischen einem flächigen Versagen, einem Keilbruch oder einer Kippung unterschieden.

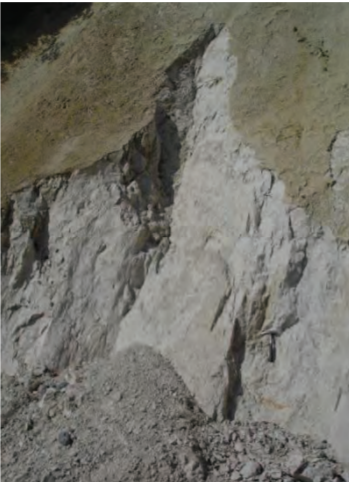
Beispiele für einen Keilbruch (links) und eine bevorstehende Kippung (rechts) am Wissower Ufer (Fotos: K. Obst, 2007).

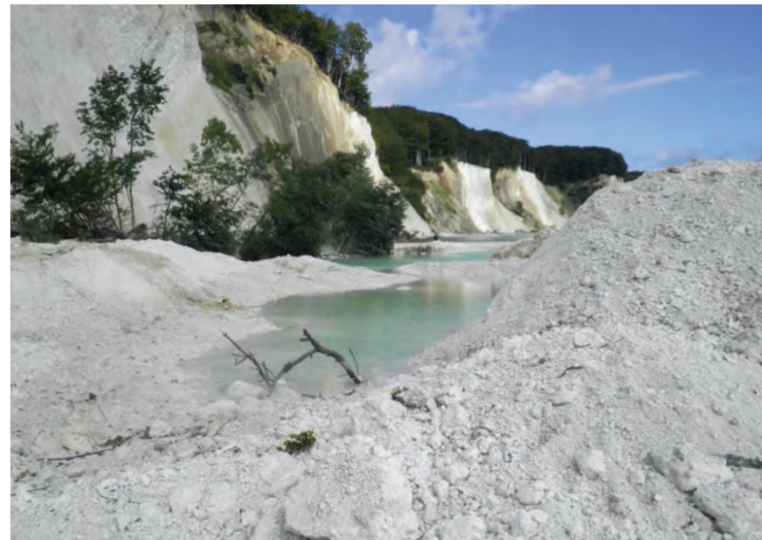
Kreideabbrüche südlich des Kieler Baches (Foto: K. Schütze, 2011).

Kreideabbrüche treten bevorzugt im Übergang vom Winter zum Frühjahr auf, denn das Gestein wird durch Ausdehnung des Wassers beim Gefrieren gelockert und ist nach dem Auftauen gelöst. Infolge extremer Niederschlagsereignisse können sie aber auch in den Sommermonaten vorkommen.

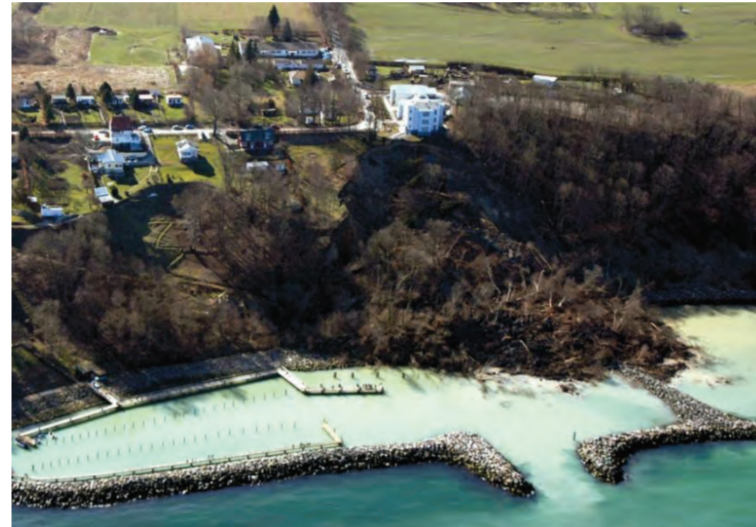
Rutschung vom 19. April 2005 in Lohme (Foto: K. Grabowski; www.luftbildruegen.de).

Beispiele für große Rutschungen sind ebenfalls von der Insel Rügen bekannt. Unter den jüngeren Ereignissen sind die Rutschungen in Lohme im Jahr 2005 (ca. 100.000 m³), am Kap Arkona im Jahr 2008 (ca. 25.000 m³) und in Sassnitz (Wedding) im Jahr 2011 (ca. 15.000 m³) zu nennen.

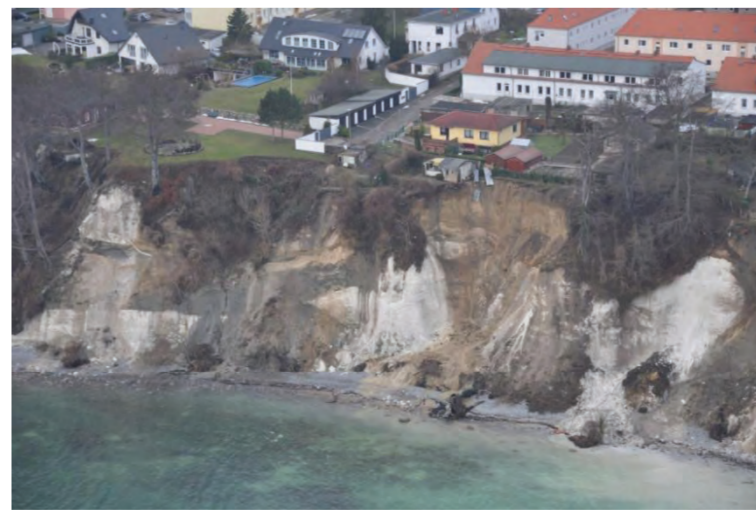
Küstenabbrüche in Sassnitz (Wedding) im Februar 2011 (Foto: Polizei Stralsund).

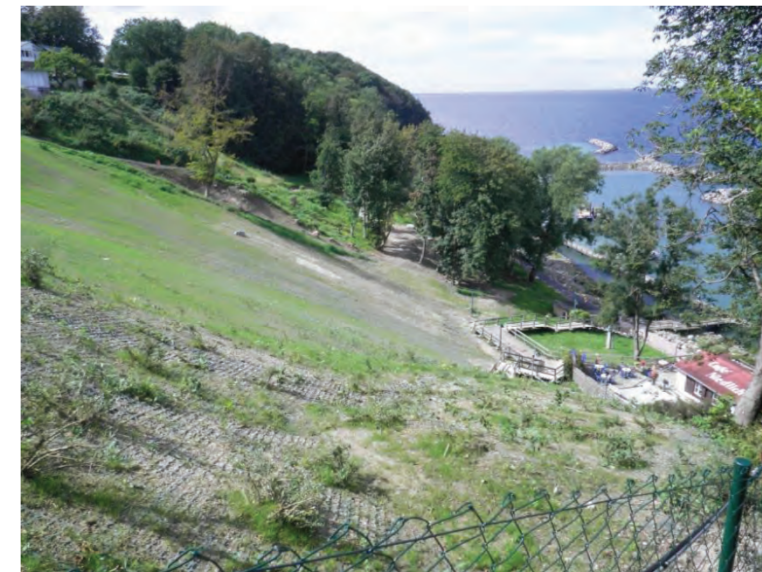
Der Küstenhang in Lohme nach der Sanierung und dem Einbau von Sicherungsmaßnahmen (Foto: K. Schütze, 2011).

- Einbauen von Drainagen, entweder oberflächenhaft oder tief in den Untergrund hineinreichend (z.B. Drainageanker, Schlitzdrain),
- kurzfristige Stabilisierung bewegter Hänge durch Beton- und Stahlbewehrung,
- Zusätzlich kann die Standsicherheit durch Errichtung von Bermen erhöht werden.
